МЕДИЦИНСКИ УНИВЕРСИТЕТ – СОФИЯ
МЕДИЦИНСКИ ФАКУЛТЕТ
КАТЕДРА „СЪДЕБНА МЕДИЦИНА И ДЕОНТОЛОГИЯ”

БИО-ТРАСОЛОГИЯ ПРИ СЪДЕБНОМЕДИЦИНСКИ ИЗСЛЕДВАНИЯ

АВТОРЕФЕРАТ

На дисертационен труд за присъждане на образователна и научна степен „ДОКТОР”

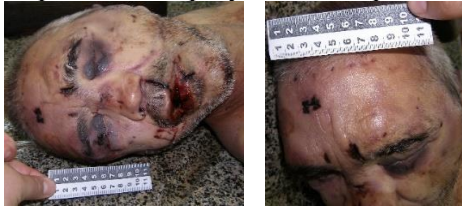
V. 1. Случай № 1. При този случай разполагахме с данни и снимки от извършена аутопсия върху тялото на мъж с тежка черепно-мозъчна и лицева травма. Част от установените увреждания са преценени, представляващи специфичен частичен отпечатък, получени от въздействие с предмет с характерна следообразуваща повърхност (Снимки №№ 59 и 61).

При проведеното сравнително изследване на наличните кръвонасядания и охлузвания по лицето на убития с характера на релефа на различните елементи и контактни повърхности на изследваната ютия, се установи, че в областта на челото непосредствено под границата с косата, установените 5 подредени в линия ограничени охлузвания с диаметри по 2-3 см, представляват специфичен отпечатък, получен от въздействие на предмет с характерна следообразуваща повърхност (Снимка №61).

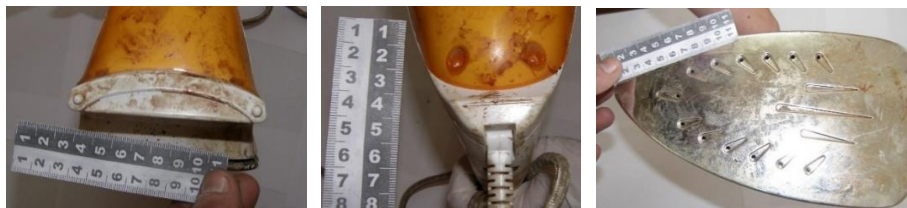
В по-късен етап ни е представено за трасологична експертиза, вещественно доказателство, иззето при огледа и евентуален инкриминиран обект – ютия (Снимки №№ 56, 57 и 58).

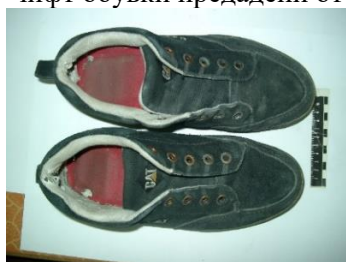
Снимка №133

Обект № 3 – чифт обувки предадени от Заподозрян №2 - Снимки №133 и 134.

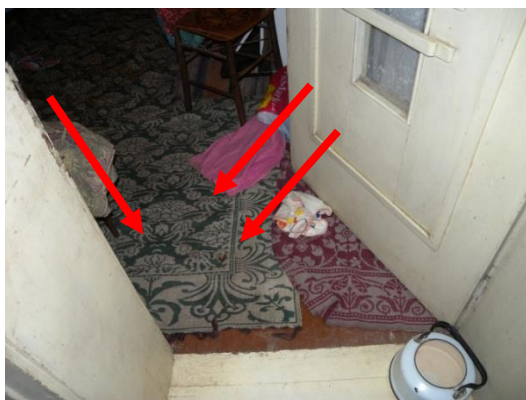
1. При Снимка №258 се установява материя с вид на фекална маса, разположена върху зеления килим (непосредствено след прага), без следи от странични динамични въздействия върху нея – вертикално отложена, около нея има две бледи следи с вид на забърсване на подобна материя.

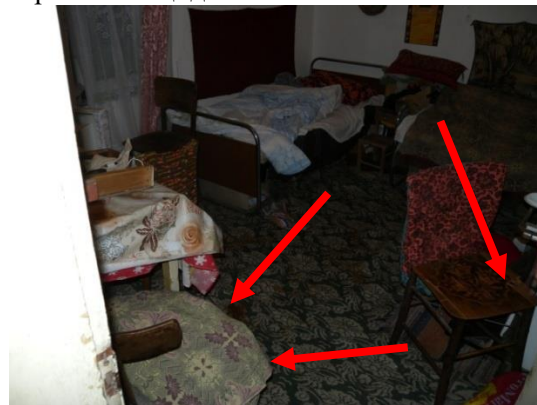
2. При Снимка №259 се установява по същия килим, че са налице две по-обилни отлагания на материя с вид на фекална маса, както и множество такива с вид на забърсвания. Личи и частично счупване на единия свободен ръб на седалката на стола, която като цяло е тънка дървена плоскост, но не личат отломки от това счупване по пода, което дава основание за извода, че същото е с по-голяма давност от конкретния инцидент.

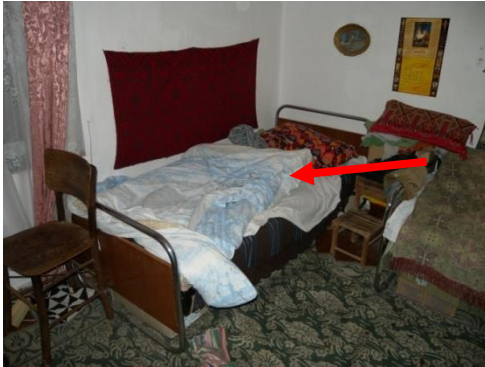
Снимка №260

3. На Снимки №№260 и 261 се установяват неправилни по форма петна с вид на пропивания от кръв, с неясни граници, което дава основание да извода, че отложената кръв

е била примесена („разредена”) с друга течност (вода), като след отлагането на следите е било налице и местене (нагъване) на завиката, при което огледално са се отложили първоначално образуваните следи. Вижда се и една малка, ограничена и по-наситена следа с вид на петно от кръв, което може да се получи по механизма на директно почти вертикално падане на капка или пръска кръв върху следовъзприемащата материя.

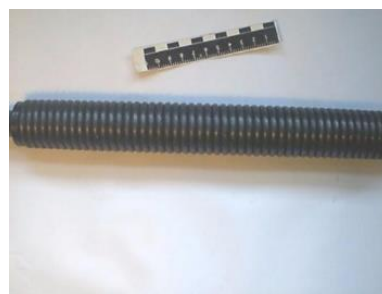
Снимка №296

Анализ на данните: При проведеното трасологично изследване между
 - групировките от успоредни ивицовидни кръвонасядания, разделени от бледи зони, установени по тялото на Починалия (морфологична характеристика – обща конфигурация на групировките, подреждане, изразеност, размери) и
 - характеристиката на елементите на предоставената за изследване пружина (обща конфигурация, изразеност на изпъкналата част на намотките, подреждане, размери)
 чрез метода на фотоналагането и сегментния монтаж се установява съвпадение по разположението, подреждането и широчината на:
 - изпъкналата част на намотките на пружината с бледите зони между ивицовидните кръвонасядания и

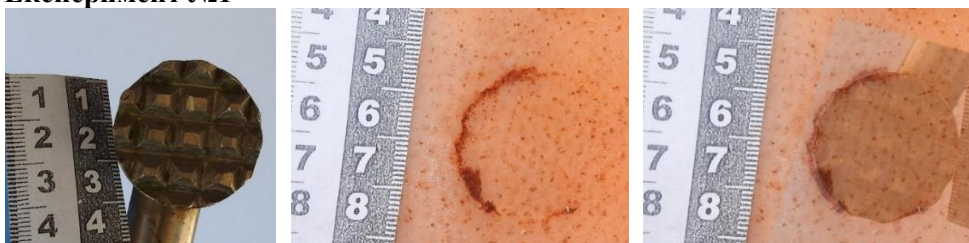
При този експеримент беше използван кръгъл чук (снимка № 302), с диаметър 3,5 см, с изпъкнали трапецовидно части по същия, като беше възпроизведен удар върху следопоемащата повърхност с интензитет около 10 кг (измерено с дигитален уред при извършени 5 удара), при което върху кожата се получи сърповиден белег (снимка № 303). Същият има белезите на разкъсвания, които приживе биха представлявали разкъсно-контузни рани и охлузвания, със специфична форма. Чукът и уврежданията бяха съпоставени едно спрямо друго с графичен редактор при уеднаквяване на мащабите и се получи пълно съвпадение между краищата на чука и неговите неравности с повредите по кожата (снимка № 304).

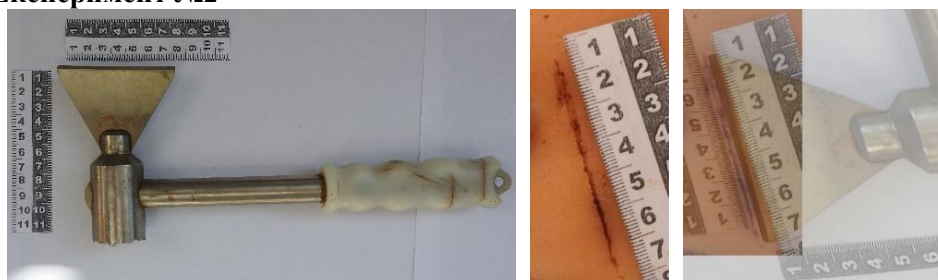
При този експеримент използвахме режещата (посечна) част на сатър (снимка № 305), като приложихме 5 удара върху кожата със сила от около 5 кг. При този удар се получи повреда с дълбочина 5 мм и дължина 8,5 см. Увреждането на изследваната тъкан е с дължина 8,5 см, с неравни краища съответстващо напълно на острието на изследвания сатър. Беше проведено биотрасологично изследване на увреждането и режещата част на сатъра (снимка № 307), които напълно съвпаднаха като размери, и вид.

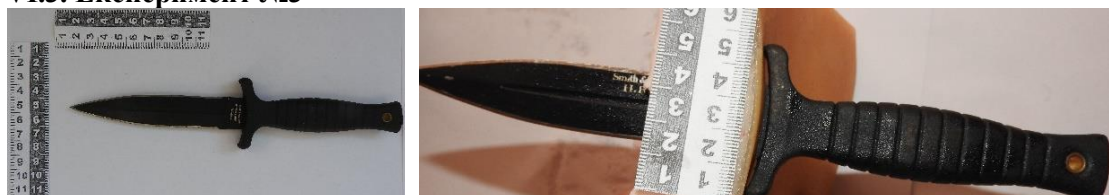
При този експеримент използвахме двуостро оръжие (снимки №№ 308 и 309), при което, чрез перпендикулярен удар с острието (без допълнителни движения и раздвижвания) се проведе забиване на изследвания обект до крайната му част в изследваната тъкан (снимка № 310). След изваждане на двуострото оръжие се установи дефект с гладки ръбове и остри ъгли съответстващ на размера на оръжието (снимка № 312). При фотосъпоставяне с графичен редактор се установи пълно съвпадение на размера на оръжието до дълбочината на която е проникнало с експерименталното нараняване (снимка № 313).

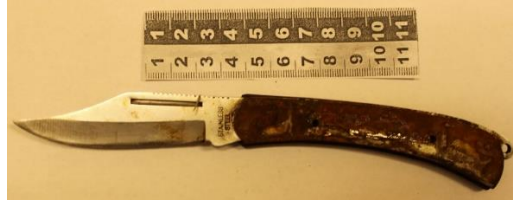
Снимка №341

При този експеримент се установи, че при предмет с режещ ръб и гръб, който е със специфични неравности (снимки №№ 341 и 342), е възможно да се установи, както и посоката в която е бил ножът спрямо пострадалия при инцидента (снимки №№ 343, 344 и 345), така и че при специализирано стереомикроскопско изследване може да се идентифицира ножът, ако е участвал в инкриминирано деяние, поради това, че по него могат да останат части от тъканта на дрехата на пострадалия (снимки №№ 346, 347 и 348).

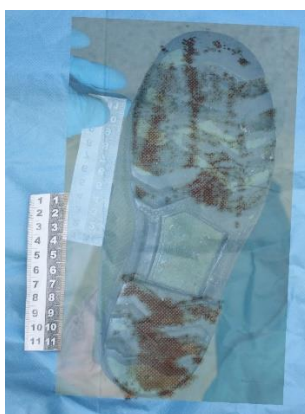
Снимка №364

При този експеримент извършихме опит с обувки, с почти напълно изтрит грайферен рисунък, като също използвахме трупна кръв, с която от грайфера на обувките (снимка № 361) направихме отпечатащи върху различни следопоемащи повърхности (снимки №№ 362, 363 и 364).
